Harvia Forte -kiukaan saranalaitteiston korjausohje

Forte-kiukaan saranan korjausohje

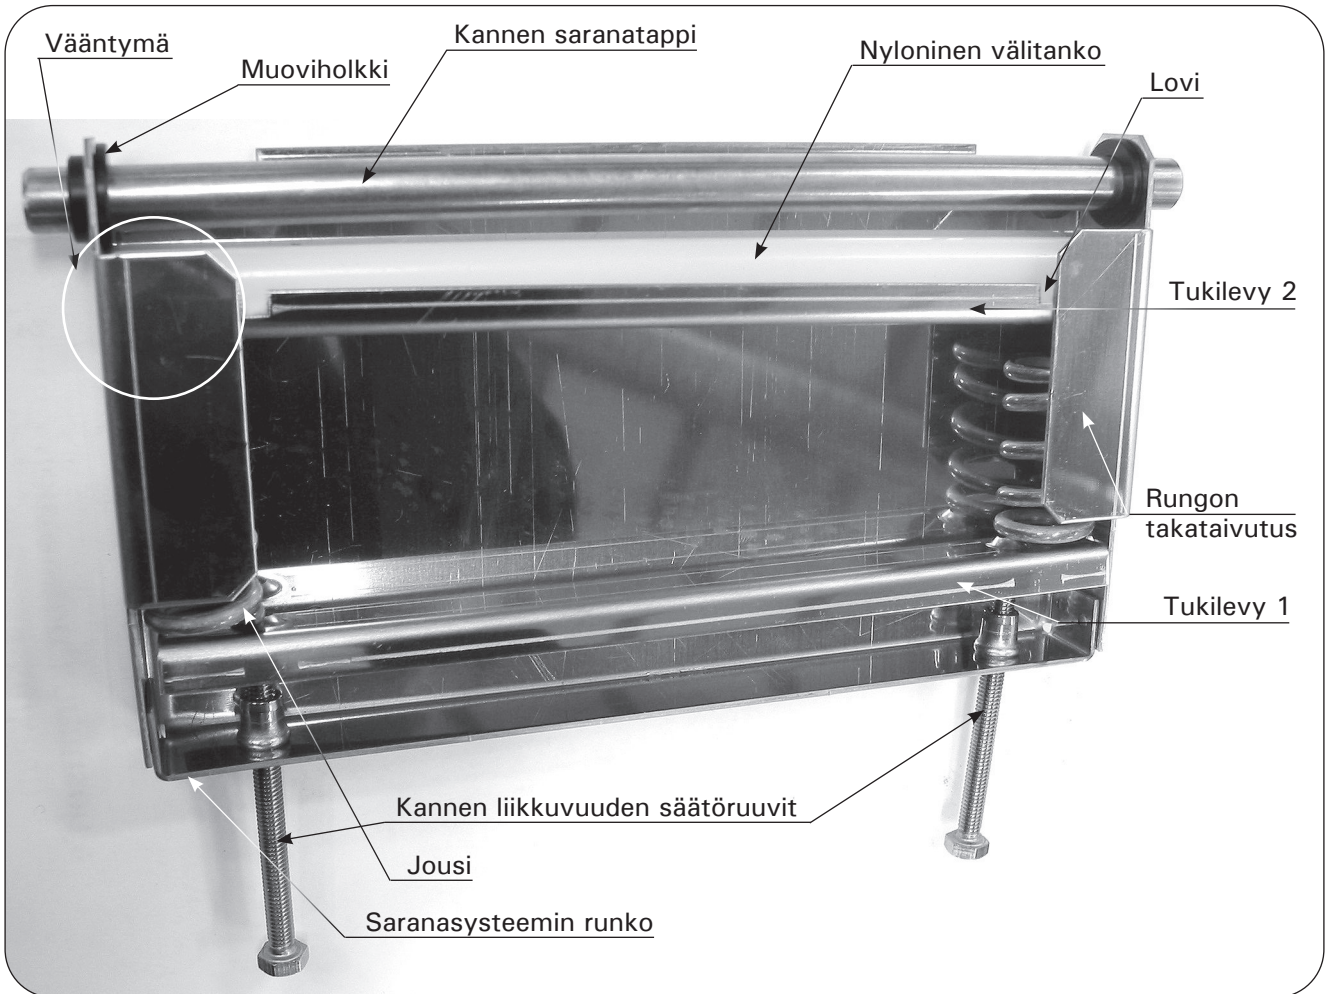
Jos rungon takataivutus on vääntynyt ja metallinen välitanko on pullahtanut ulos toisesta päästään, suoritetaan saranasysteemin kunnostus seuraavasti:

- löysää säätöruuvit ala-asentoon ja poista tukilevy 1, jouset ja metallinen välitanko
- iske taipunut takataivutuksen nurkka suoraksi esim. vasaralla
- pujota säätöruuvien ja takataivutuksen raosta osat kuvan mukaisesti

Metallinen välitanko ja jousien päällä olleet muovi holkit jäävät tarpeettomiksi.

- Tukilevy 2 tulee laittaa siten, että kouru jää ylöspäin ja lovi ulospäin
- Säätöruuveilla kiristetään jouset sellaiseen tiukkuuteen tukilevyn 1 välityksellä, että kansi pysyy auki- ja väliasennossa. **Vältä kiristämästä jousia tarpeettoman tiukalle.**
